## 第三製造部

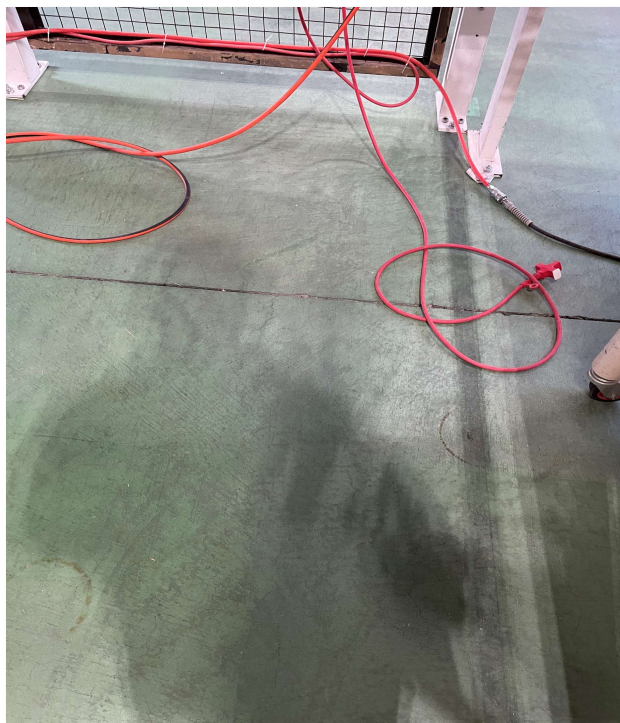
Before

エアホースが束ねられておらず、足下の見栄えが悪く、引っ掛ける危険があった。
