第四製造部

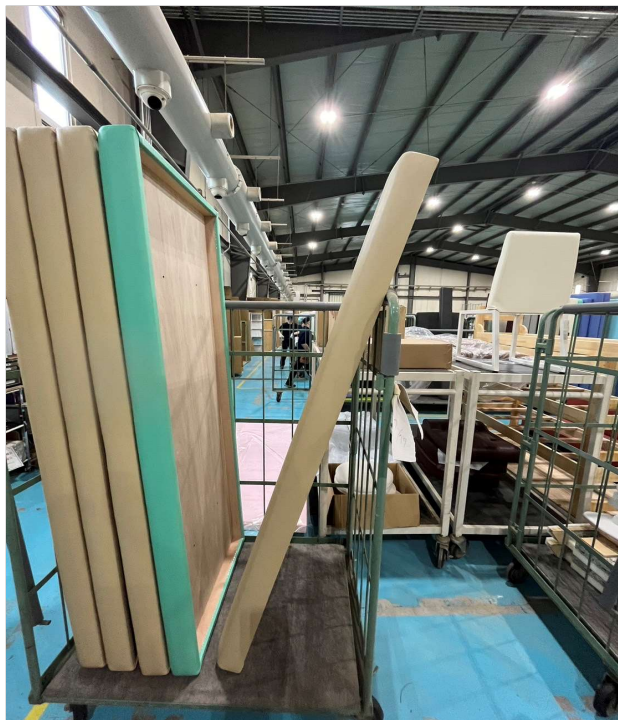
Before

カーゴ内の平枠が倒れレーザーに傷、破れが起こってしまいやり直す手間と無駄が発生していた。
