第四製造部

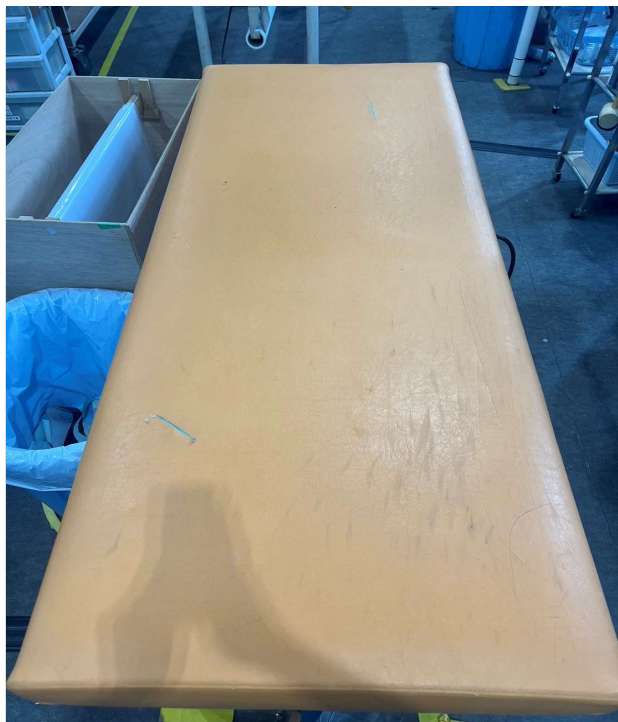
Before

改善前、作業台のレザーが破れ作業する時も引っかかって作業がやりにくくなっていた。
