第一製造部

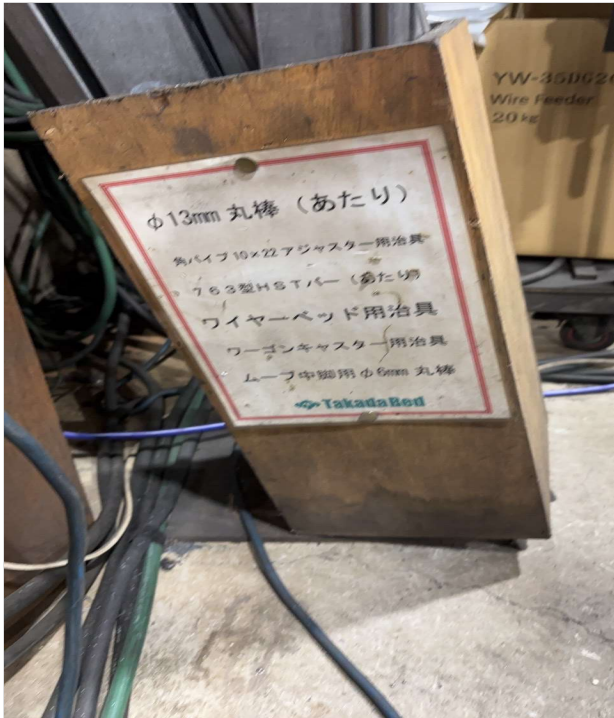
Before

ベニヤで製作していたが強度が弱く潰れてしまった
