🏆 1 🏆 第三製造部 🏆 1 🏆

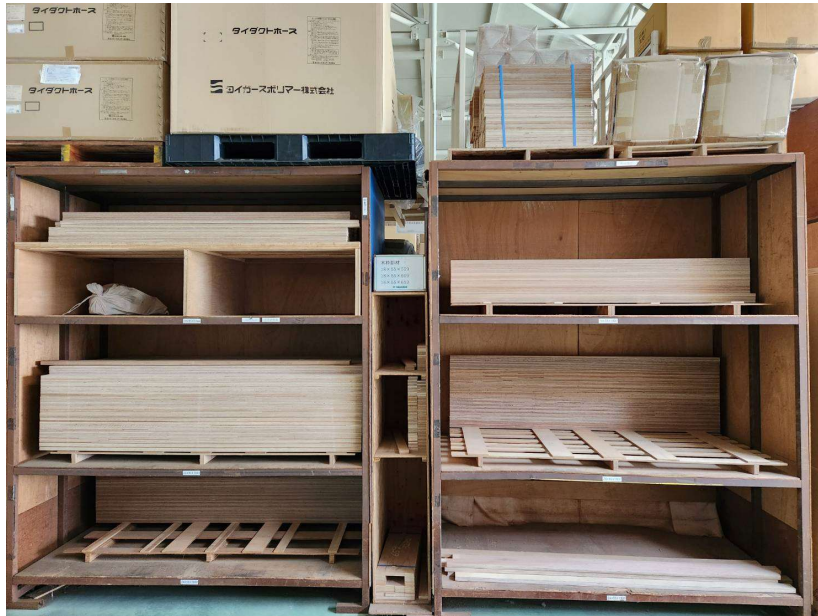
Before

棚が錆びていて見た目が悪く、木枠用部材棚ですが、20年以上前に作られた物でスチールも錆びていて見た目が悪い。また棚下段は、納品されたカマチがギリギリで入る時もあるが、毎回バンドを外し2段ほど崩さないと収納できない状態で収納するのに時間がかかっていました。また棚を動かす際には中の部材を出さないと自由に動かせない棚でした。
